Protokoll zur Lichtverschmutzung, Bramscher Innenstadt, 22.1.2022 (21 Uhr-22 Uhr)

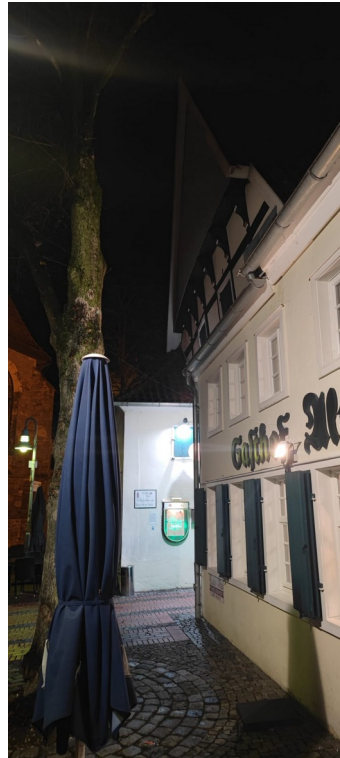
1. Restaurant „Alte Post“

An der Fassade der Alten Post befindet sich ein LED-Strahler, der nach oben gerichtet einen direkt davor stehenden Baumstamm beleuchtet.

Überprüfung: Wird dieser Strahler später ausgeschaltet?

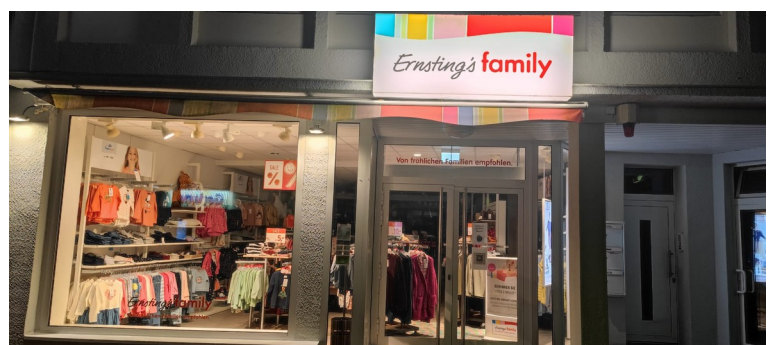
3. Ernstings Family

Messung von der Mitte der Straße:

LightSpectrum Evo: 4400 Kelvin

Oppl Light Master: 3300 Kelvin; 79 Lux

PeakTec Luxmeter: 60 Lux

Das Geschäft ist zur Hälfte beleuchtet, das Schaufenster (Ohne Dekoration) vollständig. Das Firmenschild leuchtet besonders grell.

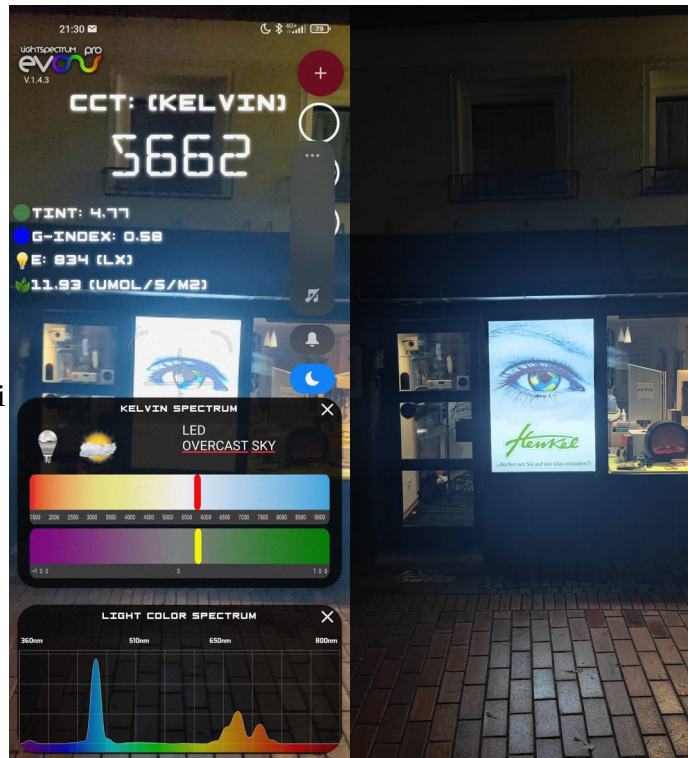
4. Henkel

Messung von der Mitte der Straße:
LightSpectrum Evo: 5600 Kelvin
Opplé Light Master: 6900 Kelvin; 69 Lux
PeakTec Luxmeter: 55 Lux

Während das Firmenschild von Henkel eine angenehme und ausreichende Beleuchtung aufweist, befinden sich im Schaufenster zwei helle Leuchtreklamen mit hohem Blauanteil und erheblicher Lichtmenge, aber mit geringem Informationswert.

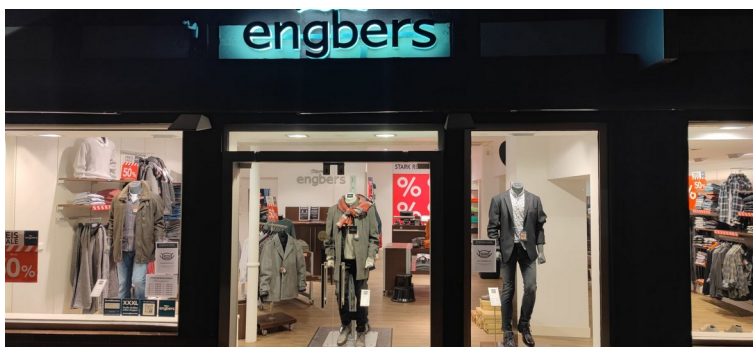
5. Engbers

Messung von der Mitte der Straße:
LightSpectrum Evo: 3400 Kelvin
Opplé Light Master: 3300 Kelvin; 26 Lux
PeakTec Luxmeter: 23,5 Lux Lux

Das Firmenschild zeigt eine eher angemessene Beleuchtung. Das gesamte Geschäft ist vollständig beleuchtet, wodurch die Lichtmenge einer Laterne ohne Abschirmung an die Umgebung abgegeben wird. Auch hier ist eine sehr hoher Blauanteil zu erkennen.

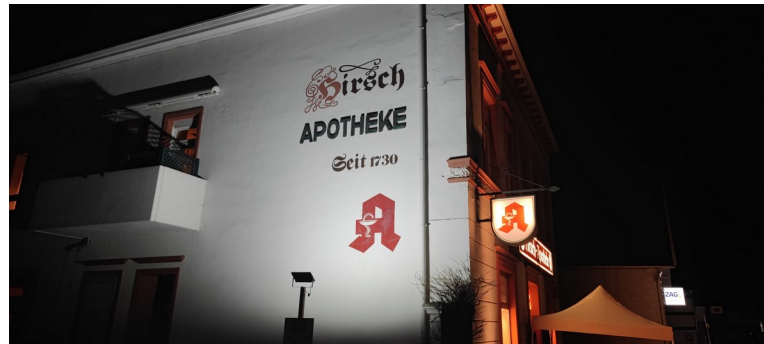
6. Fassadenbeleuchtung der Hirsch-Apotheke

Der Strahler ist nahezu senkrecht nach oben gerichtet, ohne jegliche Abschirmung. Bereits ein Kippen des Strahlers zur Wand würde die Lichtverschmutzung verringern. Zusätzlich wäre hier eine „Maske“ vor dem Strahler sinnvoll, der die Beleuchtung ausschließlich auf das Firmenlogo lenkt. Dadurch würde auch die Beleuchtung der Wohnung oben links verringert werden.

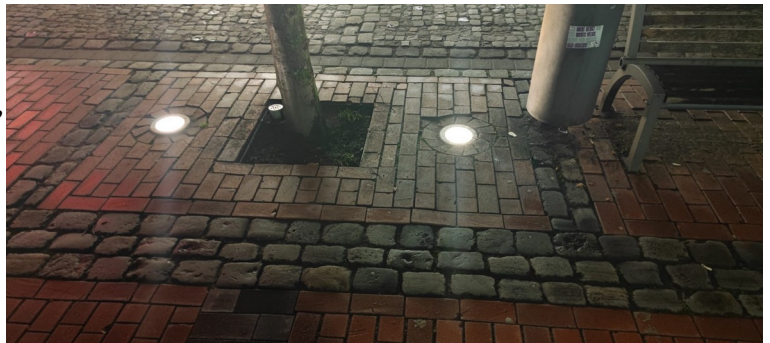
7. Bodenstrahler vor Pieper

Im Boden eingelassen sind mehrere Strahler, die ohne Abschirmung in den Himmel strahlen.

Eine Messung auf Brusthöhe direkt über dem Strahler ergab mit dem Luxmeter 800 Lux.

Überprüfung: Wie entwickeln sich die Bäume im Frühjahr/Herbst ?

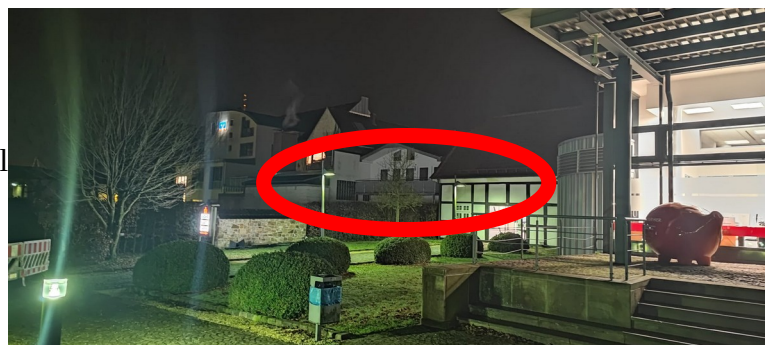
8. Nebeneingang zur Sparkasse

An dieser Stelle stehen zwei Laternen mit einer guten Abschirmung. Das Leuchtmittel ist von der Seite nicht zu sehen. Der Weg ist dennoch sehr gleichmäßig ausgeleuchtet.

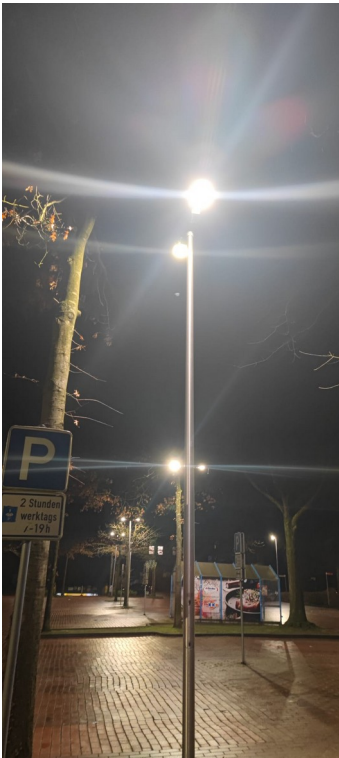
9. Parkplatz K+K

Messung unter der Laterne:
LightSpectrum Evo: 4700 Kelvin
PeakTec Luxmeter: 18 Lux

Der Parkplatz ist sehr hell ausgeleuchtet, das Licht ist sehr kalt.

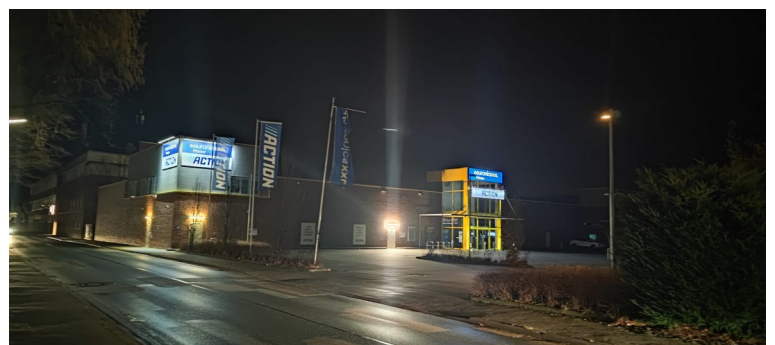
11. Action/Euronics

Die Beleuchtung der Nebeneingänge ist deutlich heller und weniger abgeschirmt als der Haupteingang und die Firmenschilder.
